Município de Campo Bom

DIAGNÓSTICO SOCIOAMBIENTAL DE CAMPO BOM

JUNHO DE 2022

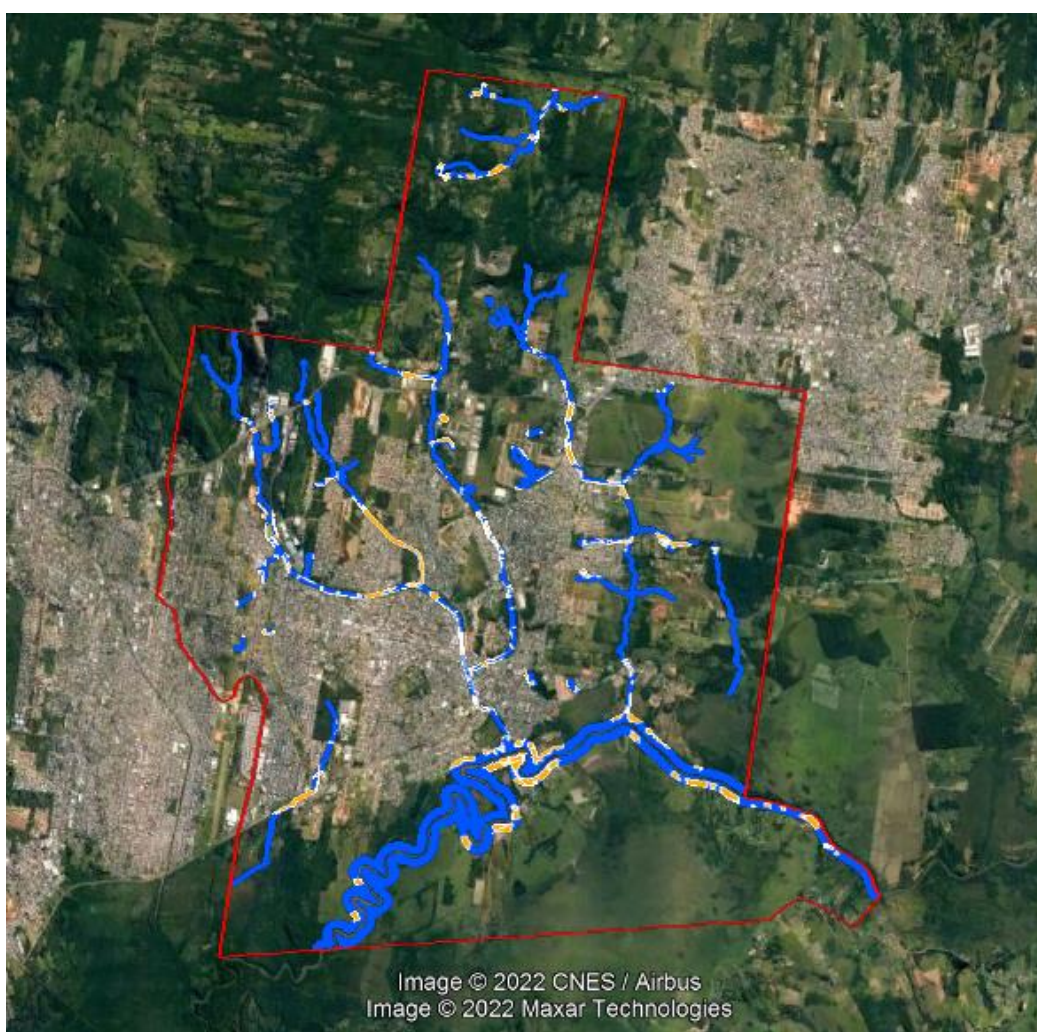
As áreas de preservação permanente referentes a faixa de 30 metros em cada margem dos cursos hídricos do município foram previamente inventariadas pelo Mapa de Caracterização ambiental de Campo Bom e servem de base para este diagnóstico. Além da delimitação das APP também foram demarcadas as áreas cobertas por vegetação e as áreas degradadas pelas diversas influências antrópicas, incluindo desmatamento, ocupações irregulares, estradas e afins. A diferenciação entre áreas consideradas preservadas ou degradadas foi feita através das cores azul (preservada) e laranja (degradada).

Figura 3 – Áreas de Preservação Permanente referentes a mata ciliar de rios e arroios. Fonte: Mapa de Caracterização Ambiental de Campo Bom, 2019.

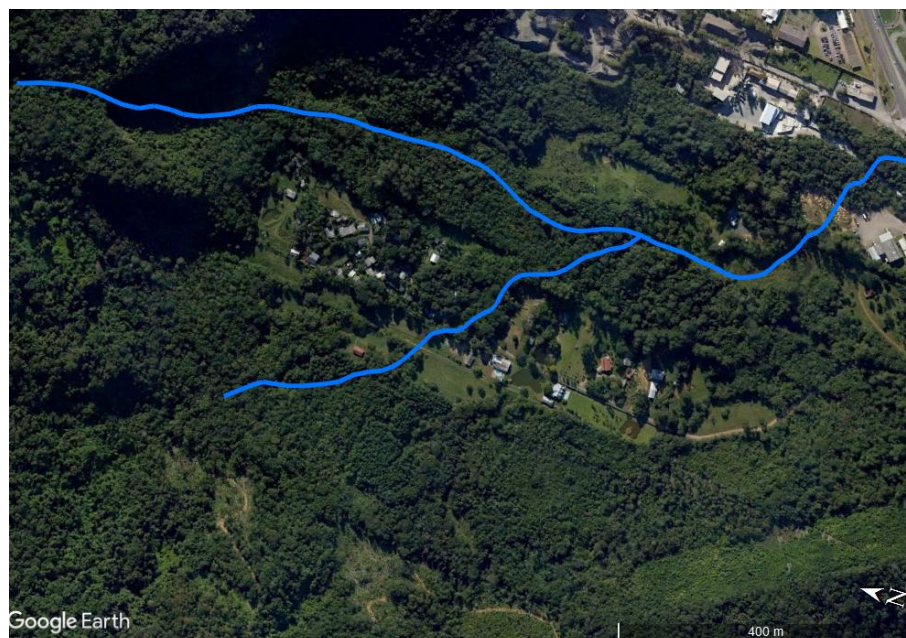
Porção ao norte da ERS 239 inserida em zona industrial e rural. Não se aplica o conceito de área urbana consolidada definido pela lei Nº 14.285/2021. Mantêm-se faixa de APP de 30 metros em ambas as margens.

Figura 5 – Trecho 1 do arroio Schmidt. Fonte: Google Earth Pró.

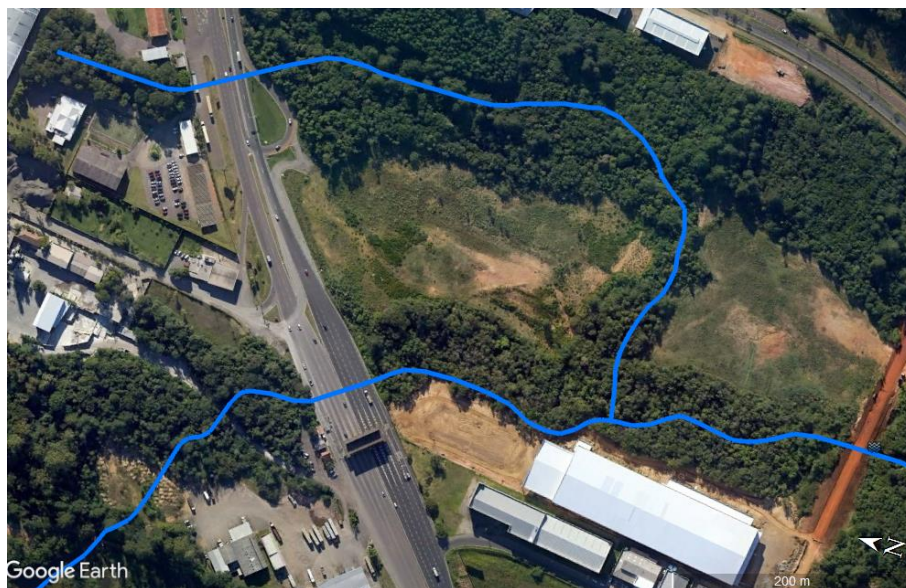
Zona industrial, coordenadas -29.656518° -51.078004° até -29.659957° - 51.077321° . Se aplica parcialmente o conceito de área urbana consolidada definido pela lei Nº 14.285/2021. Mantêm-se faixa de APP de 30 metros em ambas as margens não urbanizadas. Permissiva a regularização da sobreposição de parte da estrada/estacionamento do empreendimento existente nas coordenadas -29.658014° -51.078086° mediante compensação ambiental pecuniária. Afluente, coordenadas -29.653441° -51.076079° até -29.657806° - 51.077728° , mantêm-se faixa de APP de 30 metros em ambas as margens, podendo ser regularizados mediante compensação ambiental pecuniária os empreendimentos consolidados na zona industrial ao norte da ERS 239 que por ventura estejam sobre a área de preservação. Toda zona constitui importante corredor ecológico.

Figura 6 – Trecho 2 do arroio Schmidt e afluente. Fonte: Google Earth Pró.

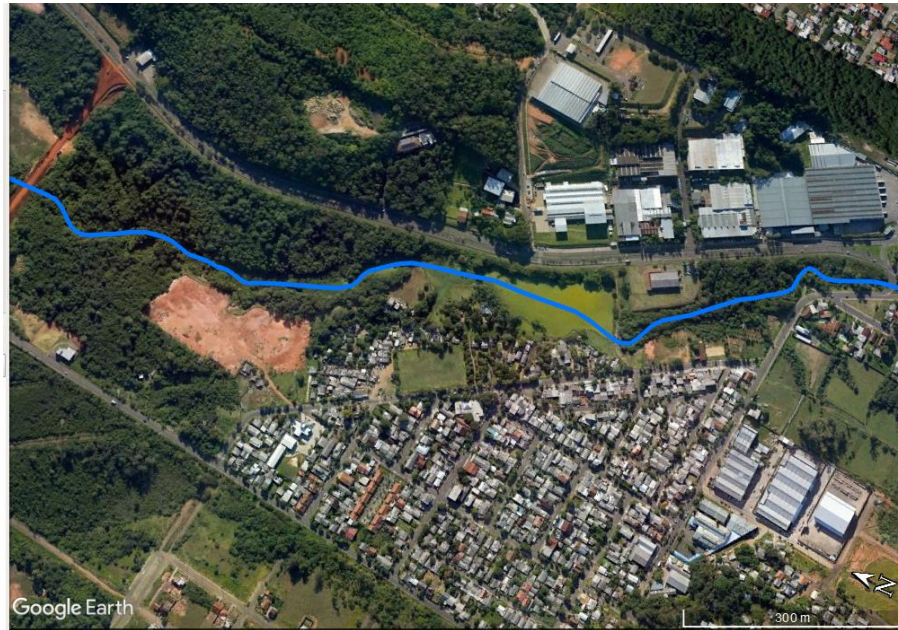
Zona industrial, coordenadas -29.659957° -51.077321° até -29.671304° - 51.073395° . Se aplica o conceito de área urbana consolidada definido pela lei Nº 14.285/2021. Mantêm-se faixa de APP de 30 metros em ambas as margens. Permissiva a regularização da sobreposição de parte do empreendimento

existente nas coordenadas -29.668606° -51.075118° Ocupações presentes entre as coordenadas -29.664969° -51.076932° e -29.668324° -51.076226° sob rede de alta tensão não passíveis de regularização.

Figura 7 – Trecho 3 do arroio Schmidt. Fonte: Google Earth Pró.

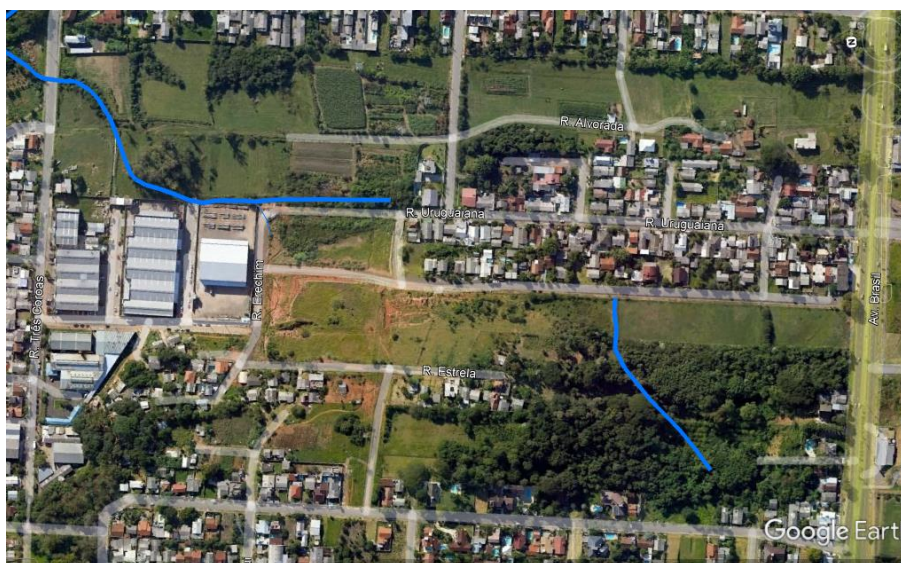
Afluente, coordenadas -29.673125° -51.076675° até -29.670232° -51.075058° podendo ser canalizado (consolidado), dispensada faixa de APP. Mantêm-se faixa de APP de 30 metros junto a nascente e extensão do curso hídrico natural ainda protegida por vegetação (coordenadas -29.675788° -51.079175°).

Figura 8 – Trecho 3 do arroio Schmidt (afluente). Fonte: Google Earth Pró.

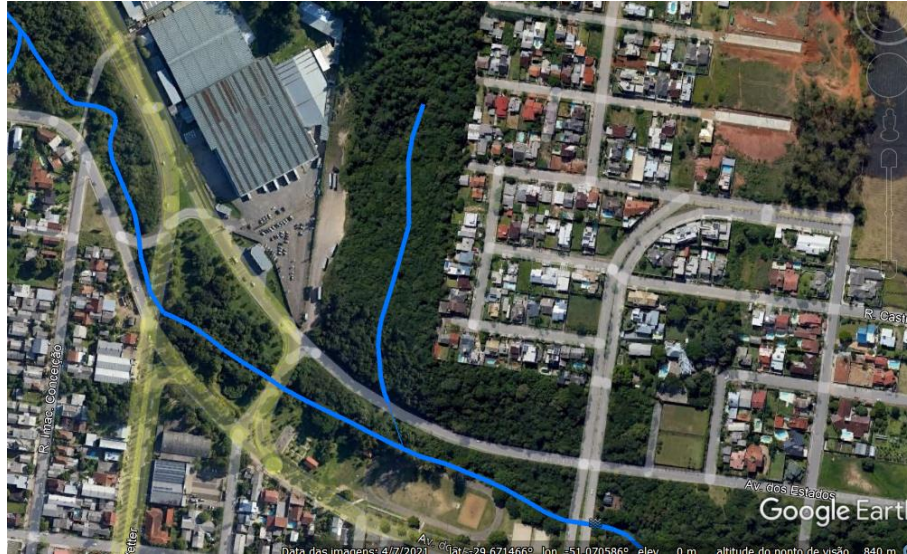
Afluente que parte da coordenada aproximada -29.670063° -51.070579° encontra-se preservado e desempenha papel importante na estabilidade do solo. Fica mantida faixa de APP de 30 metros em ambas as margens e 50 metros no entorno da nascente.

Figura 10 – Trecho 4 do arroio Schmidt (afluente). Fonte: Google Earth Pró.

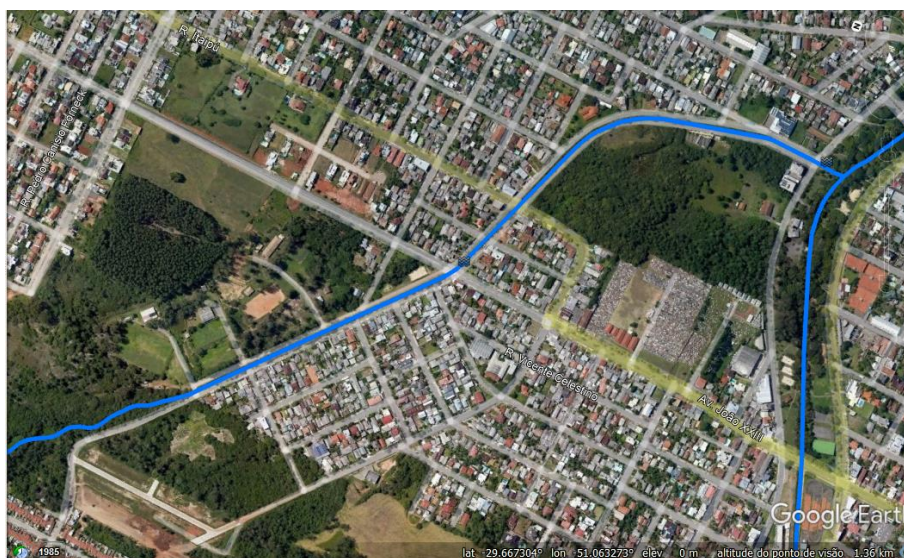
Trecho canalizado junto a Avenida Kennedy. Se aplica o conceito de área urbana consolidada definido pela lei N^o 14.285/2021. Fica dispensada faixa de APP a partir da faixa de rodagem em ambos os lados do curso hídrico.

Figura 12 – Trecho 2 do arroio Weidler. Fonte: Google Earth Pró.

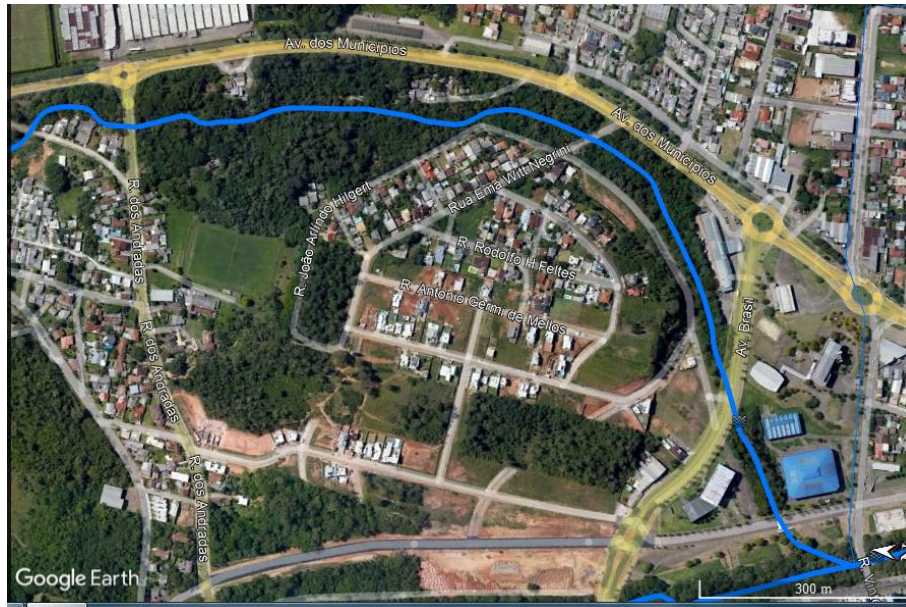
Porção inserida em zona residencial entre bairro Rio Branco e o complexo cultural do CEI até a foz junto ao Arroio Schmidt, entretanto mantida a vegetação e características naturais da APP na maioria da extensão. Mantêm-se faixa de APP de 30 metros em ambas as margens, edificações existentes construídas com licença ambiental, alvará de construção e/ou habite-se passíveis de regularização. Não passível de regularização as ocupações irregulares presentes nas coordenadas $29^{\circ}40'39.87''S$ $51^{\circ} 2'38.92''O$, devendo ser encaminhado a fiscalização para medidas administrativas cabíveis.

Figura 16 – Trecho 4 do arroio Quatro Colônias. Fonte: Google Earth Pró.

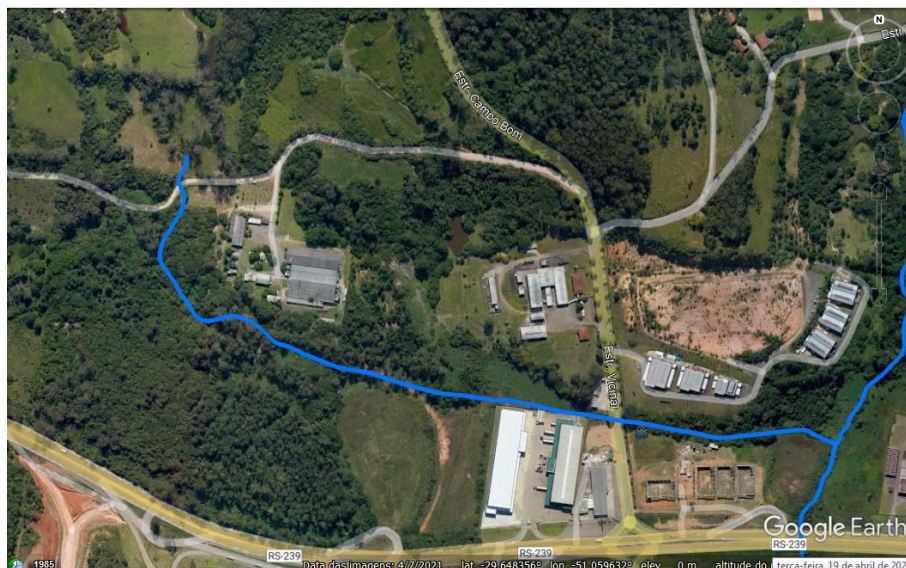
Porção ao norte da ERS 239 inserida em zona industrial até a foz junto ao Arroio Quatro Colônias. Mantêm-se faixa de APP de 30 metros, passível de regularização as edificações presentes nas APP que disponham de habite-se e alvará de construção, não abrindo-se exceção para novas ocupações.

Figura 17 – Trecho 1 do arroio Weber. Fonte: Google Earth Pró.

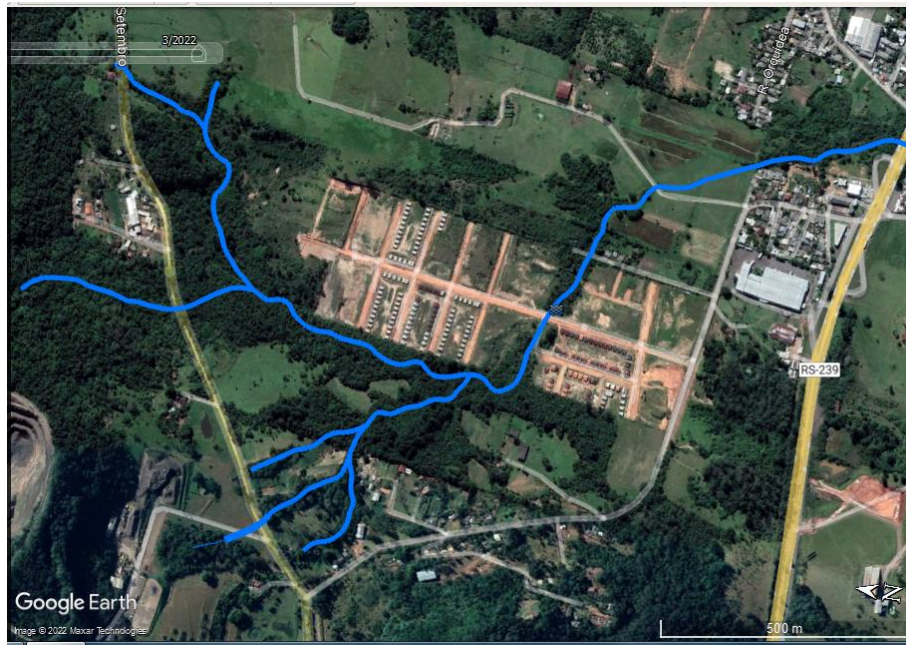
Porção ao norte da ERS 239 inserida em zona residencial e rural. Mantêm-se faixa de APP de 30 metros, não abrindo-se exceção para novas ocupações. Residências nas coordenadas -29.650015° -51.038724° poderão ser regularizadas pelo programa REURB. Aterros e intervenções irregulares em APP nas coordenadas $29^{\circ}39'2.84''S$ $51^{\circ} 2'18.01''O$ e $29^{\circ}39'6.20''S$ $51^{\circ} 2'17.14''O$ devem ser notificados para recuperação da área. Prédio do antigo curtume localizado nas coordenadas -29.650183° -51.038536° não passível de regularização por estar em área de sensibilidade ambiental.

Figura 18 – Trecho 1 do arroio Leão e seus afluentes. Fonte: Google Earth Pró.

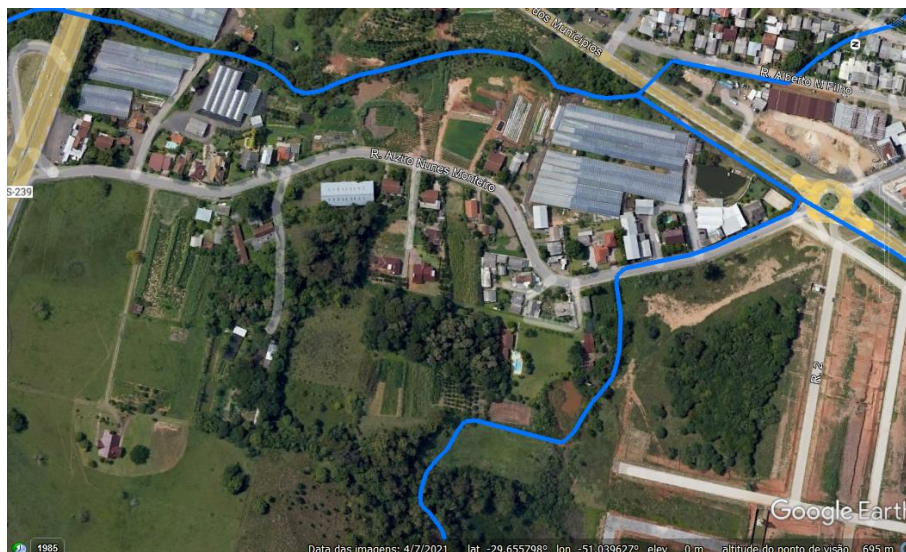
Porção entre ERS 239 e avenida dos municípios, inserida em zona urbana e com características de zona rural, não se aplicando conceito de situação consolidada quanto a urbanização. Propriedades com características rurais presentes nas coordenadas -29.652828° -51.037491° até -29.657259° -51.037896° ficam submetidas aos regramentos do CAR em relação a permissividade de uso, desde que cadastradas no mesmo e regulares quanto a suas obrigações, que mantidas as

características de uso para produção agrícola ou pecuária, não sendo permitida supressão de vegetação para expansão das áreas úteis em APP. As propriedades que se enquadrarem nestas características deverão comprovar manutenção de faixa de mata ciliar em largura mínima de 5 metros ou executar projeto de recuperação da área conforme Art. 19 § 1º da Lei 7830/2012. A permissividade não se aplica para novas edificações, devendo ser mantida faixa de 30 metros em caso de parcelamento de solo.

Trechos a jusante, incluindo afluentes, canalizados e/ou retificados a partir das coordenadas 29°39'26.09"S 51° 2'16.61"O ficam dispensados de APP desde que não ofereçam risco de inundação, podendo os mesmos ser canalizados ou tubulados a critério da secretaria de meio ambiente e departamento de planejamento.

Figura 19 – Trecho 2 do arroio Leão e seus afluentes. Fonte: Google Earth Pró.

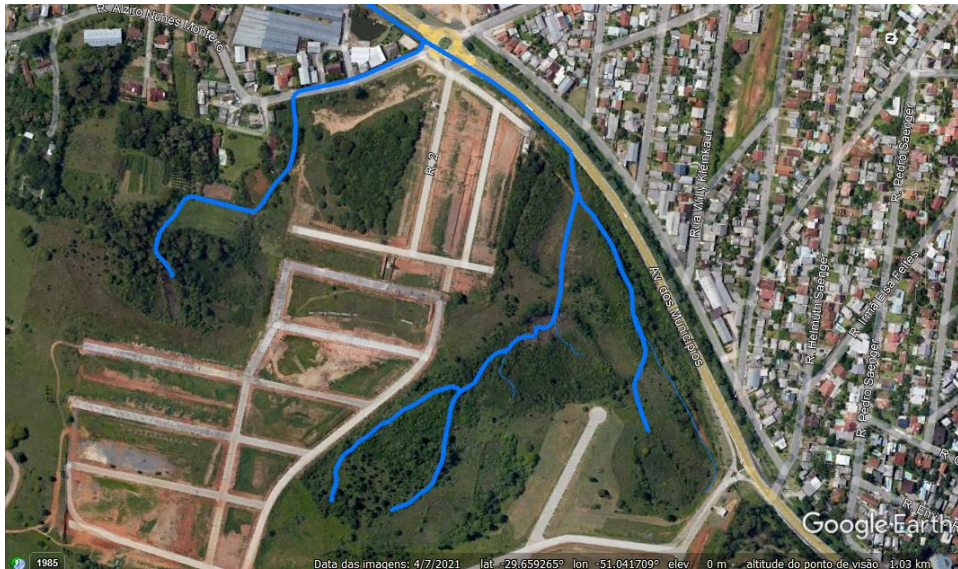
Afluentes incidentes na área urbanizada pelo loteamento “Abaco” ficam mantidos em suas condições de preservação atual com 30 metros de APP. Afluente ao norte do loteamento “vista alegre” passível de canalização mediante parecer favorável da secretaria de meio ambiente e departamento de planejamento tendo em vista sua descaracterização por barragem (açude), desvio, barramento por efeito de rodovia e canalização parcial.

Figura 20 – Trecho 2 do arroio Leão e seus afluentes. Fonte: Google Earth Pró.

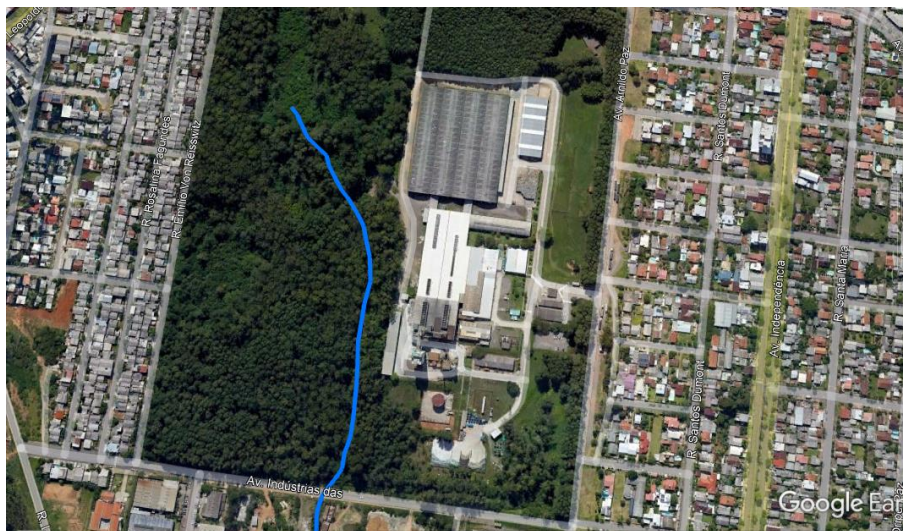
Porção inserida em zona industrial nas proximidades da empresa Veralha. Mantêm-se faixa de APP de 30 metros vegetada não se aplicando situação consolidada de ocupação das margens.

Figura 28 – Trecho 1 do afluente do arroio Pampa. Fonte: Google Earth Pró.

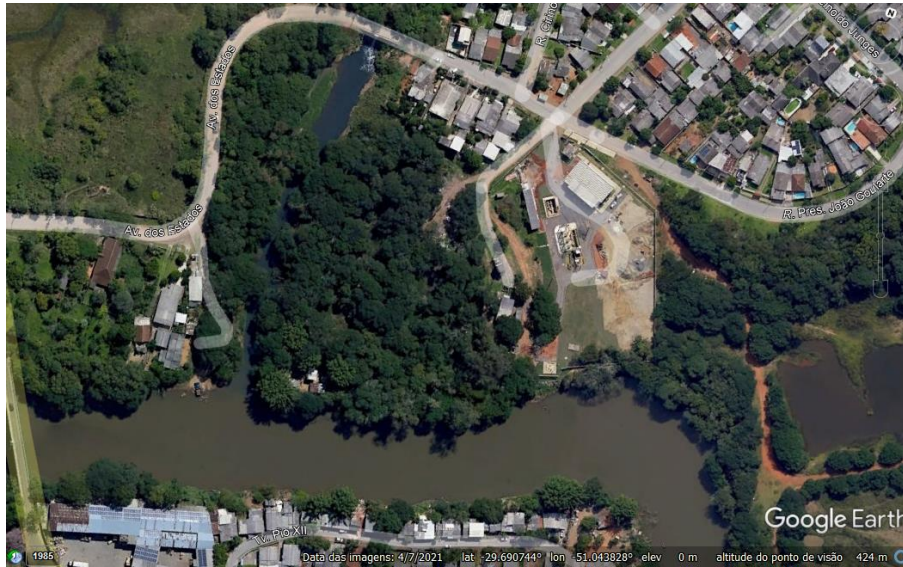
Porção entre captação da ETA Corsan e ponte da “barrinha”. Construções nas coordenadas -29.691450° -51.045289° passíveis de regularização desde que tenham sido aprovadas pelo departamento de planejamento através de alvará de construção, regularizadas com habite-se ou comprovadamente construídas antes da existência do código florestal brasileiro e que estejam em zona urbana. “Casa da Memória” constitui situação consolidada. ETA Corsan representa utilidade pública e interesse social. Demais imóveis do trecho devem ser submetidos a processo administrativo para desocupação da APP.

Figura 31 – Trecho 1 do Rio dos Sinos. Fonte: Google Earth Pró.
